## 物件状況説明写真

撮影日 令和7年 9月13日

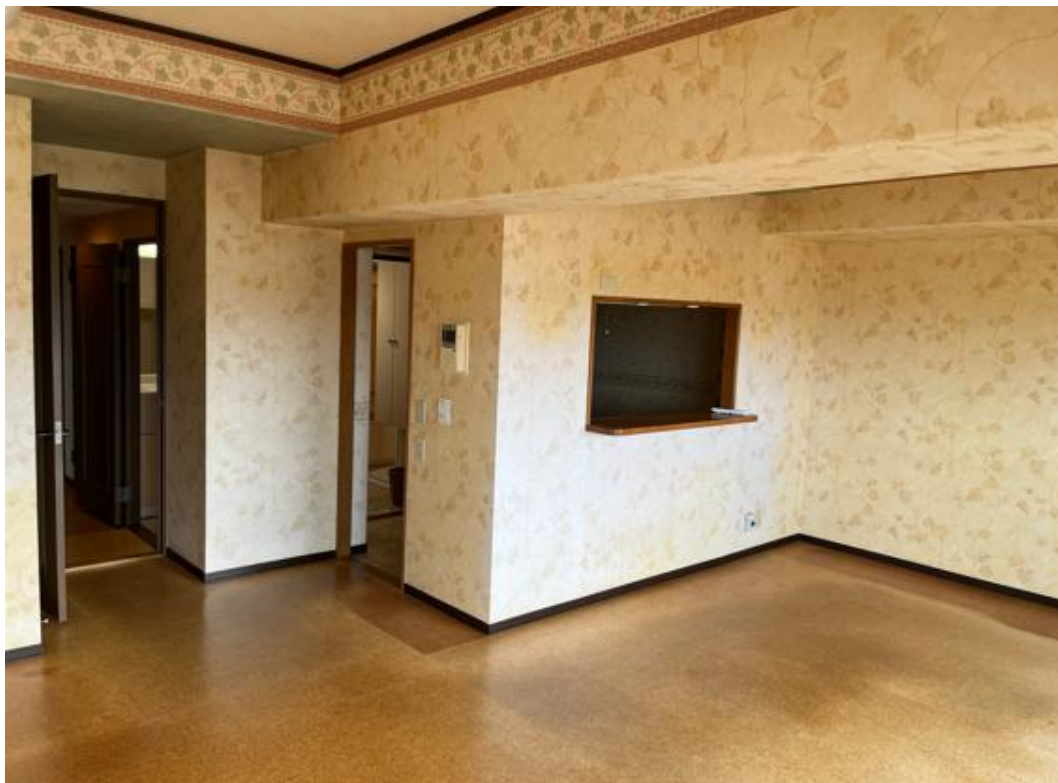
・LDK 南西方向から、北東向きに撮影 ※床は、コルク材

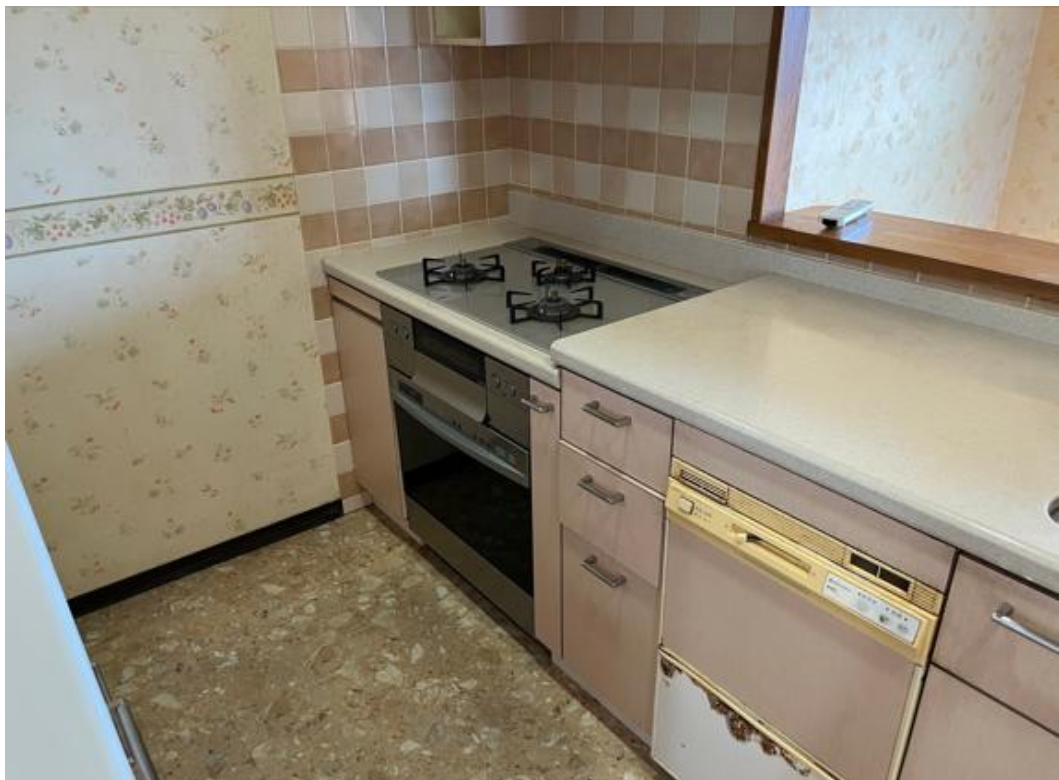
・キッチン（交換が必要かも？）

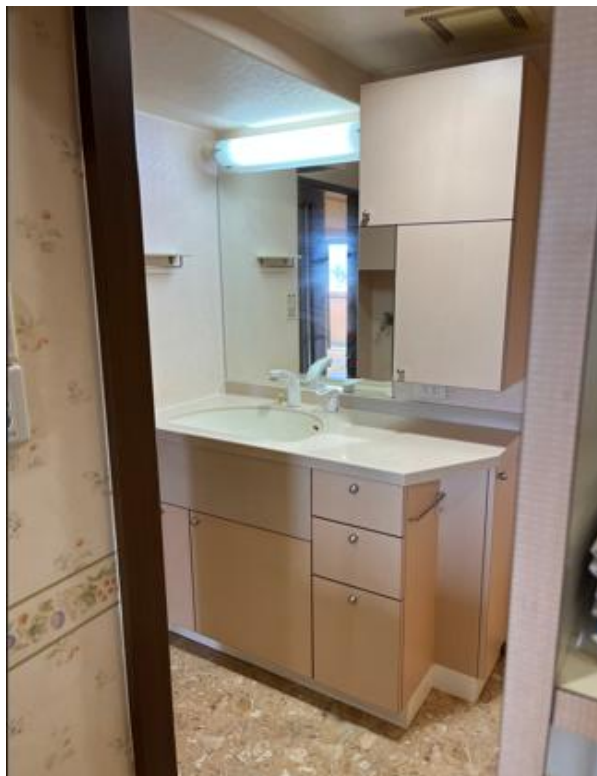
・洗面化粧台（6年前に交換）

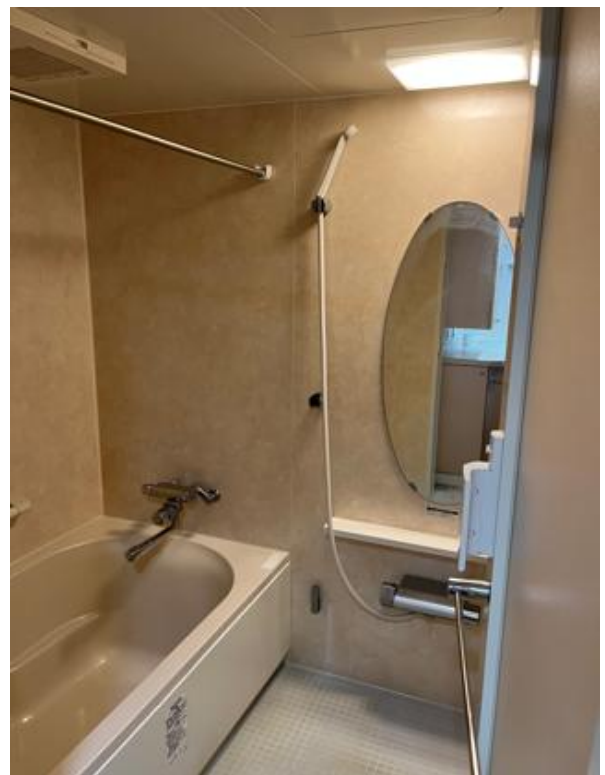
・ユニットバス（6年前に交換）

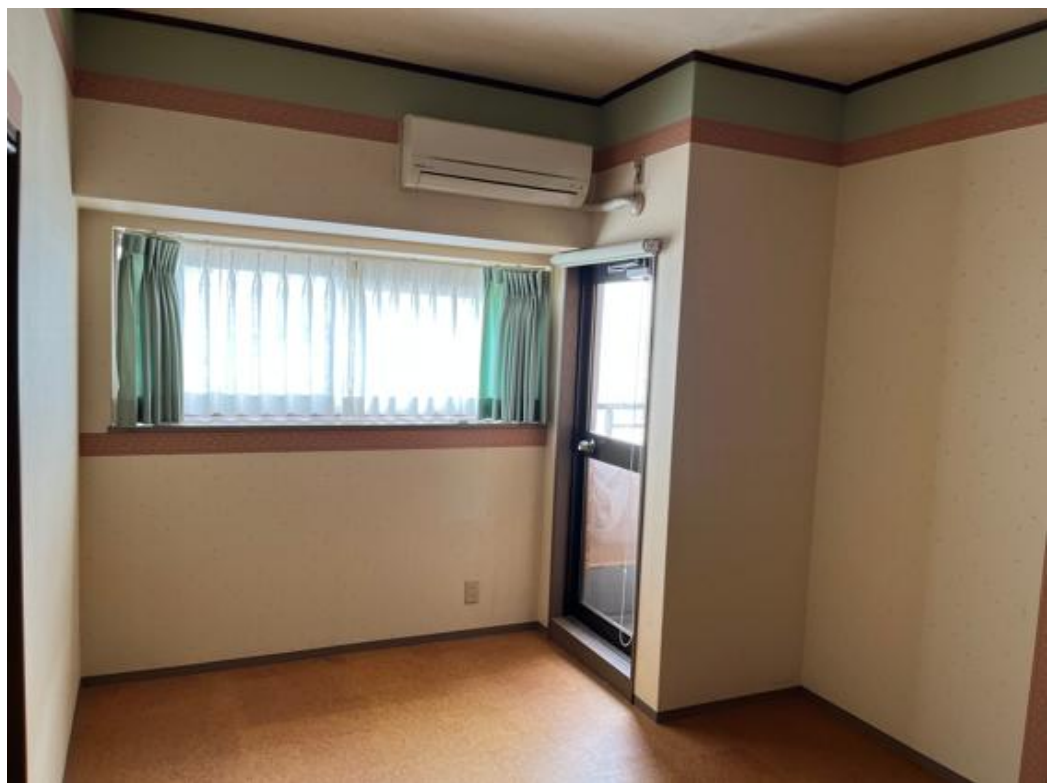
・中間にある洋間 東方向から西向きに撮影 ※床は、コルク材

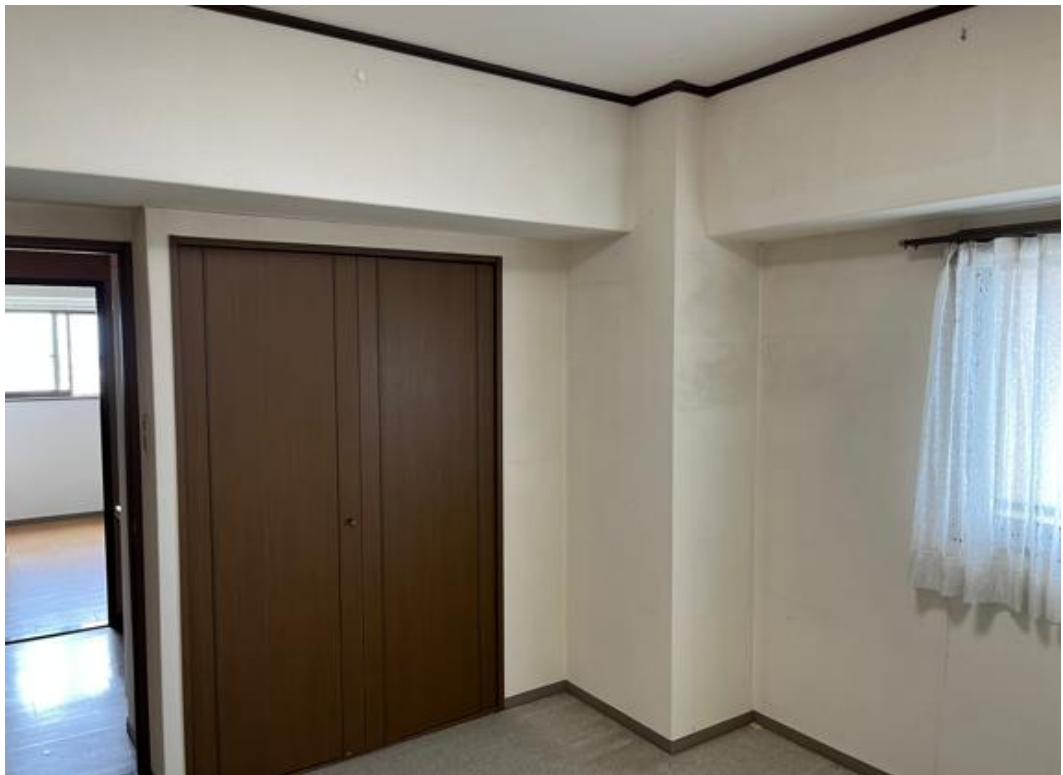
・玄関東側の洋間 東側から西向きに撮影 ※床は、カーペット

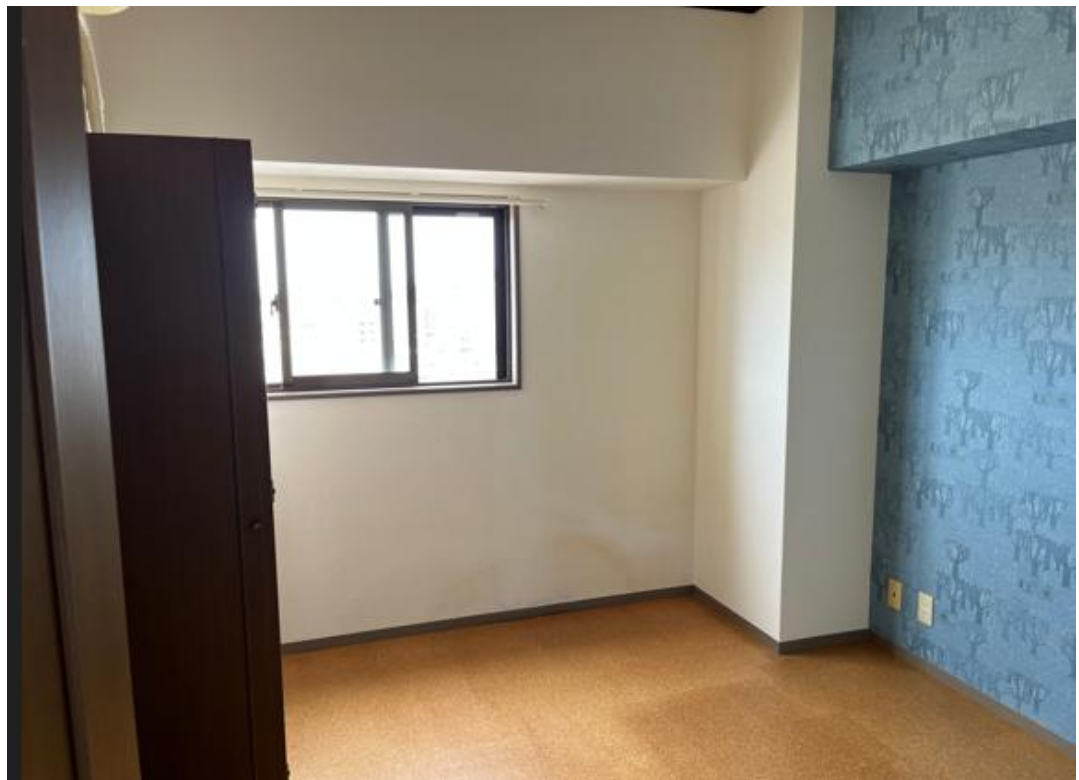
・玄関西側の洋間 入口付近から北西向きに撮影 ※床は、コルク材
